NAJCZĘSTSZE BŁĘDY POPEŁNIANE PODCZAS NANOSZENIA FARB SITODRUKOWYCH PETERS I JAK ICH UNIKNAĆ

wersja 1.0 (2015-03-15)

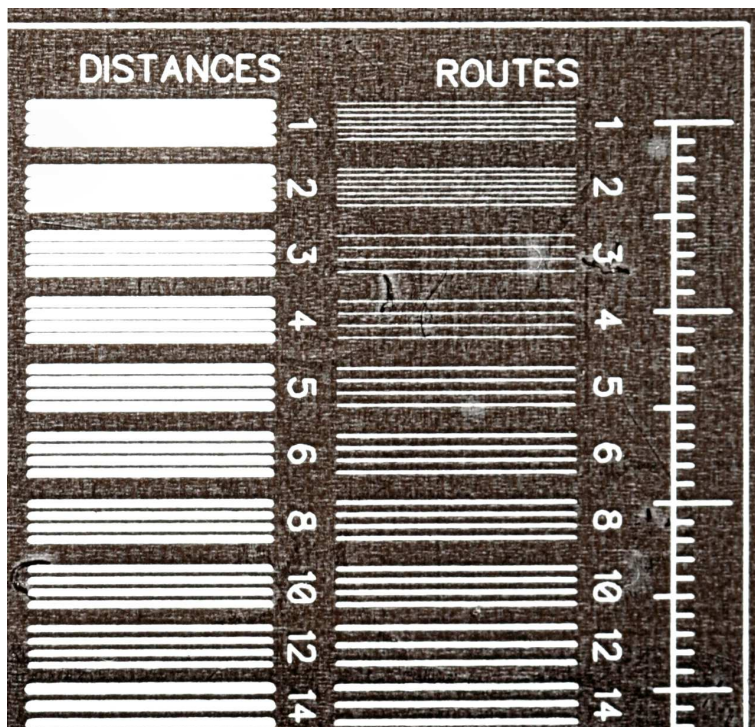
Gdy podczas ekspozycji w promieniach UV naświetlane są również obszary, które powinny być zaciemnione. Najlepsze efekty uzyskuje się gdy za maskę do naświetlania służy nam klisza CTF z profesjonalnej naświetlarni o 100% kryciu, wysokiej rozdzielczości (nawet 3600DPI) i znikomych odchyłkach wymiarowych. Niestety wydruk taki kosztuje nawet kilkanaście złotych za arkusz A4 i ze względów ekonomicznych podczas naświetlania najczęściej stosowane będą tradycyjne wydruki laserowe na przystosowanych do tego celu kliszach (np. IGEPA) lub kalkach technicznych (np. CANSON). Podstawowym źródłem problemu w takim przypadku jest jakość wydruku i nieodpowiednio dobrany czas ekspozycji.

Rys1 . Efekt „zebrzy” powstały podczas wydruku na urządzeniu wielofunkcyjnym SAMSUNG SCX-4300. (© PROFOLIO Wojciech Daszczyk)

Rozwiązanie: W pierwszej kolejności należy zweryfikować jakość maski stosowanej podczas naświetlania. Klisza nie powinna mieć prześwitów na zaczernianych obszarach. W przypadku nowych drukarek laserowych często ma miejsce sytuacja, w której ciemny obszar w rzeczywistości ma wzór „zebrzy”. Niejednokrotnie taka sytuacja może zdyskwalifikować kliszę i konieczne będzie znalezienie lepszego źródła wydruku na kliszy/kalce. Jeśli dostęp do innego źródła wydruku jest utrudniony warto „zaczernić” zadruk stosując stosowany w poligrafii spray o nazwie „DENSITONE TONER”, lub „kąpiel” w oparach acetonu lub rozpuszczalnika NITRO (metody te jednak nie działają na wiele typów tonerów stosowanych w drukarkach laserowych).

Innym sposobem zaciemnienia zadruku jest stosowanie dwóch identycznych klisz sklejonych ze sobą. W niektórych przypadkach wystarczy jedynie doświadczalnie dobrać czas ekspozycji tak by ekspozycja obszarów niezaciemnionych była właściwa, a nie dochodziło do polimeryzacji emulsji pod obszarami zaczernionymi.

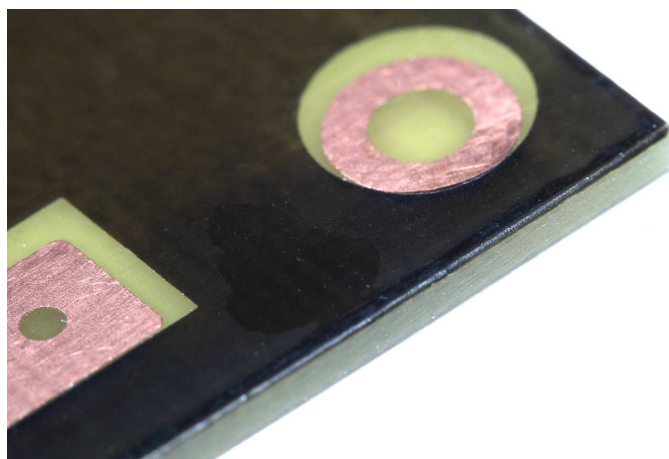
Wg zaleceń producenta łączny czas poduszania wszystkich warstw powinien wynosić 60 minut i zachodzić w temperaturze do 70-75°C, a po poduszaniu powinny być wychłodzone. Gdy czas i temperatura podczas procesu poduszania jest niewystarczająca lub gdy po procesie poduszania płytka drukowana nie zostanie dostatecznie wychłodzona, powłoka emulsji jest miękka i termoplastyczna a tym samym bardzo wrażliwa na uszkodzenia mechaniczne.

Bezpośrednią przyczyną efektu wybłyszczenia jest kontakt z maską podczas naświetlania, a miejsca jego powstania wynikają z topografii płytki drukowanej.

Rys2. Efekt „wybłyszczenia” powstały w rogu płytki będący wynikiem niedostatecznego czasu poduszania.
(© PROFOLIO Wojciech Daszczyk)

Rozwiązanie: Efekt jest bardziej widoczny w przypadku emulsji w wersjach matowych. Nie jest to problem, który wpływa negatywnie na wytrzymałość końcowej powłoki a ma jedynie wydźwięk estetyczny. Jeśli efekt wybłyszczenia jest uciążliwy, należy zweryfikować parametry poduszania i w razie potrzeby wydłużyć czas tego procesu. W niektórych przypadkach pomocne może być schłodzenie płytki drukowanej poniżej temperatury otoczenia, a także unikanie nadmiernego nacisku kliszy na powierzchnię PCB.

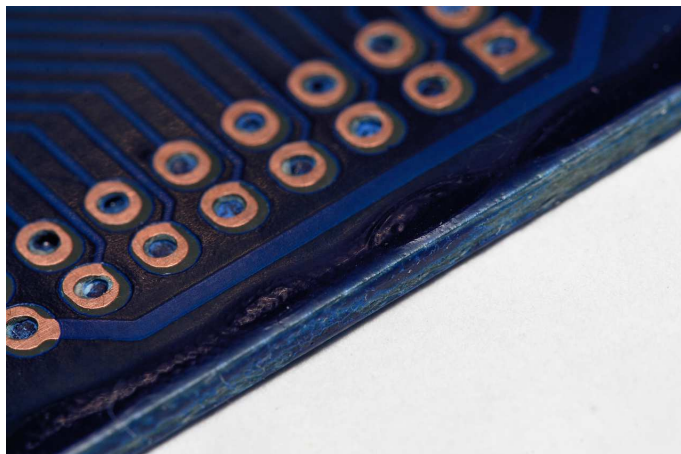
Przyczyną powstawania grubszej warstwy maski na krawędziach płytki jest, niemożność wywołania większego nacisku na powierzchnię pokrywanej płytki drukowanej już od samego początku procesu sitodruku, a także kumulacja farby pod sitem na granicy płytki drukowanej. Jeśli warstwa emulsji w tym obszarze jest bardzo gruba, to w wielu przypadkach, nie dochodzi do jest wstępnego utwardzenia podczas poduszania, a w dalszych etapach może komplikować proces naświetlania (zwiększenie odległości kliszy od powierzchni PCB i efekt paralaksy).

Rys3. Grubsza warstwa emulsji na krawędziach płytki drukowanej.
(© PROFOLIO Wojciech Daszczyk)

Rozwiązanie: Problemu bardzo łatwo uniknąć poprzez nie docinanie płytki drukowanej na wymiar przed procesem sitodruku a zachowanie dostatecznego marginesu, umożliwiającego wywołanie pełnego nacisku rakli na sito jeszcze przed obszarem jaki powinien być prawidłowo pokryty farbą. Dodatkowo zapewnienie odpowiedniego marginesu wpływa pozytywnie na ekonomiczny aspekt sitodruku (mniejsze straty farby), niskie ryzyko zabrudzenia drugiej

strony płytki drukowanej, a także dużo łatwiejsze mocowanie płytki na stanowisku roboczym, bez konieczności stosowania taśm dwustronnych, czy też stołów próżniowych. Płytkę docinamy na samym końcu gdy gotowa maska lutownicza lub warstwa opisowa jest już gotowa i utwardzona.

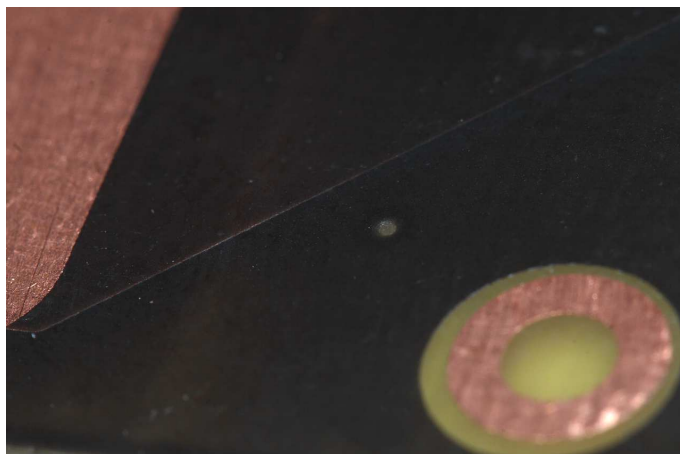
Bezpośrednią przyczyną powstawania „obwarzanków” z farby wokół obszarów bez emulsji jest nadmierne napowietrzenie farby podczas procesu mieszania, lub też zbyt agresywny etap odparowywania. Producent zaleca powolne mieszanie by zminimalizować napowietrzenie farby, oraz odstawienie farby na kilkanaście minut przed rozpoczęciem sitodruku celem swobodnego odgazowania się mieszaniny.

Rys4. „Obwarzanek” z farby otaczający obszar bez emulsji.
(© PROFOLIO Wojciech Daszczyk)

Rozwiązanie: Jeśli mieszanie farby jest zbyt gwałtowne, sugerujemy zmianę sposobu mieszania na łagodniejszą metodę, minimalizującą napowietrzenie farby, oraz odstawienie farby na kilkanaście minut celem swobodnego jej odgazowania. Warto również wydłużyć czas procesu swobodnego odparowywania. Jeśli problem „obwarzanków” mimo zastosowanych sugestii jest częsty zalecamy stosowanie wymuszonego odgazowania za pomocą pompy próżniowej (w domowych warunkach wystarczający będzie agregat lodówkowy).

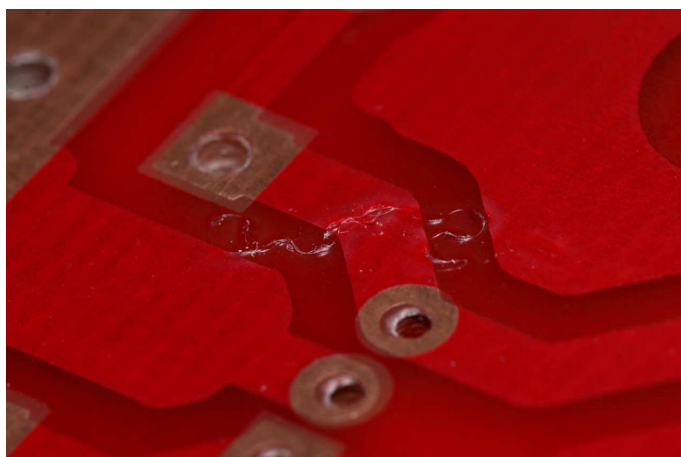
Powód występowania tego problemu to bezpośrednie zapylenie i zakurzenie stanowiska pracy.

Rys4. Niepożądane zanieczyszczenie na powierzchni powłoki, mające swoje źródło w niesterylnych warunkach pracy.
(© PROFOLIO Wojciech Daszczyk)

Rozwiązanie: W zakładach produkcyjnych proces przeprowadzany jest w tak zwanych „clean-room’ach”, jednak w domowych warunkach oczywistym jest, że możliwość adaptacji do tego celu jest ograniczona. Nieważne jak będziemy się starali, zawsze występuje ryzyko zanieczyszczeń gotowej powłoki tego typu wtrąceniami, możemy jednak poczynić kroki minimalizujące ich występowanie.

Pole możliwych rozwiązań obejmuje:

- unikanie przeprowadzania sitodruku w pomieszczeniach gdzie jednocześnie lub na krótko przed sitodrukiem przeprowadzane są/były inne prace mechaniczne (np.: szlifowanie, wiercenie, cięcie itp.)

- zalecamy posprzątanie stanowiska pracy i jego okolic na krótko przed przeprowadzaniem procesem sitodruku (zamiatanie, odkurzanie, wycieranie na mokro). Po zamiataniu i okurzeniu zalecamy wydłużenie czasu oczekiwania przed procesem sitodruku (by pozostałości kurzu unoszące się w powietrzu osiadły na podłodze)

- minimalizacja ekspozycji świeżo nałożonej emulsji na działanie powietrza o dużym stężeniu kurzu i pyłów (jak najszybsze przykrycie płytki)
- przeprowadzenie procesu odparowywania i podsuszania pod przykryciem umożliwiającym swobodną cyrkulację powietrza.

- unikanie procesów odparowywania w tunelach powietrznych (zwiększa to ryzyko przyklejenia się kłaczek kurzu do wilgotnej powierzchni emulsji)

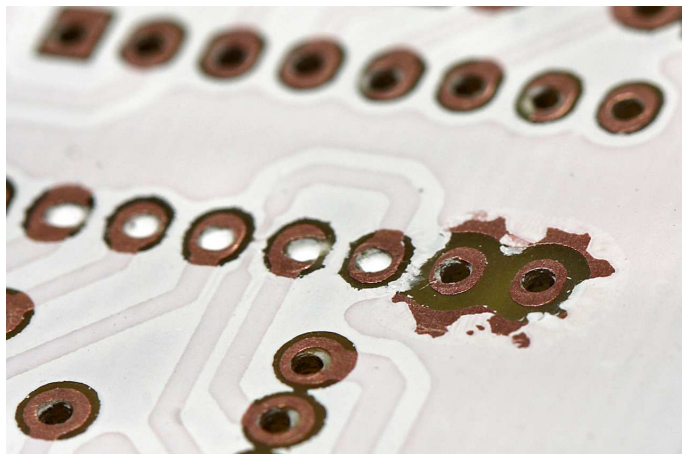
Przyczyną występowania tego problemu jest niedostateczne utwardzenie się powłoki z pierwszej strony płytki drukowanej podczas jej naświetlania. Co przekłada się bezpośrednio na jej obniżoną odporność na działanie rozpuszczalników zawartych w świeżo nałożonej drugiej warstwie emulsji, zwłaszcza w podwyższonej temperaturze obecnej podczas poduszania. Farba może dostać się na drugą stronę płytki przez przygotowane otwory do montażu przewlekanego, podsiąkać na krawędziach przyciętej na wymiar płytki drukowanej, możliwe jest również zabrudzenie drugiej strony płytki świeżą farbą podczas niedbałego procesowania.

Rys5. Uszkodzenie niecałkowicie utwardzonej powłoki przez rozpuszczalniki zawarte w farbie nakładanej na drugiej stronie.
(© PROFOLIO Wojciech Daszczyk)

Rozwiązanie: By uniknąć takiej sytuacji zalecamy sitodruk na płytkach drukowanych z dodatkowym marginesem i bez otworów do montażu przewlekanego (chyba że, nie ma innej możliwości). Najskuteczniejszą metodą zapobiegania przed tym zjawiskiem będzie jednak dodatkowe utwardzanie w promieniach UV po jej wywołaniu (tak zwany „UV-curing”). Czas dodatkowego utwardzania w promieniach UV zależy jest od mocy posiadanej naświetlarki. Można jednak przyjąć, że czas ten powinien być 10-20 razy dłuższy niż typowy czas naświetlania przed wywołaniem.

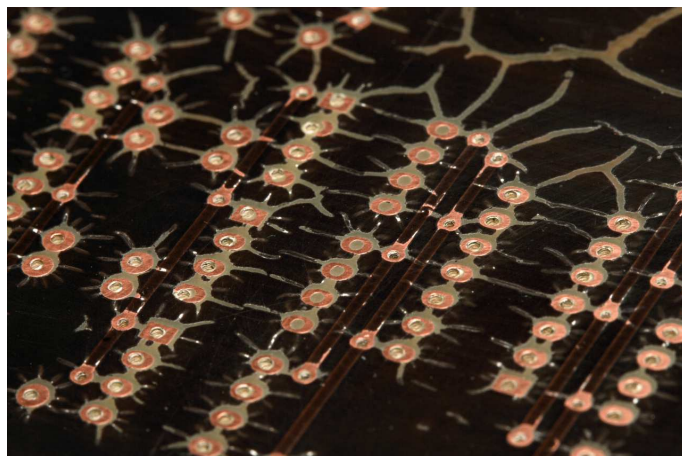
Przyczyną występowania tego problemu jest niedostateczne utwardzenie się powłoki na którą nakładamy emulsję warstwy opisowej podczas jej naświetlania i tym samym jej obniżoną odporność na działanie rozpuszczalników zawartych w świeżo nałożonej drugiej warstwie emulsji.

Rys6. Obraz uszkodzeń uwidaczniający się po zmyciu nieutwardzonej powłoki, która miała pełnić funkcję warstwy opisowej.
(© PROFOLIO Wojciech Daszczyk)

Ze względu na znacznie szerszy zakres oddziaływania rozpuszczalników w podwyższonej temperaturze (podczas poduszania), uszkodzenia są znacznie poważniejsze i kwalifikują płytkę do nakładania wszystkich warstw emulsji od nowa, po usunięciu tych uszkodzonych.

Rozwiązanie: W tym przypadku jedynym środkiem zaradczym jest wspomniany w poprzednim punkcie proces dodatkowego utwardzania w promieniach UV („UV-curing”), który uodporni gotowe już warstwy przed działaniem rozpuszczalników znajdujących się w nakładanej warstwie opisowej w podwyższonej temperaturze (podczas poduszania).

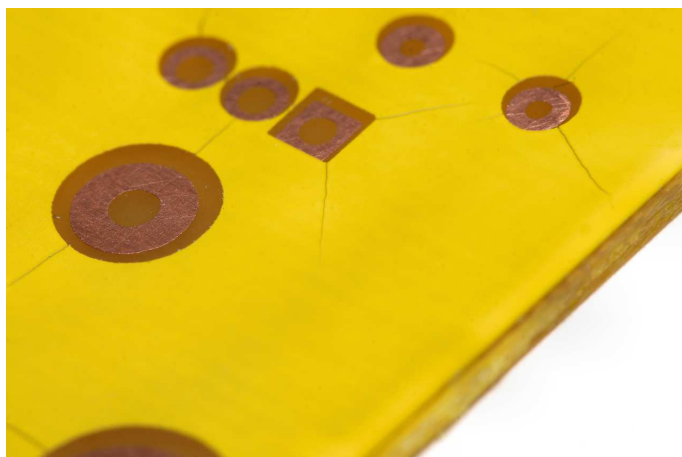
Bezpośrednią przyczyną powstawania mikropeknięć przedstawionych na zdjęciu obok, jest zbyt krótki czas swobodnego odparowywania i zbyt szybkie przystąpienie do procesu podsuszenia w temperaturze bliskiej 70-75°C. Świeżo nałożona warstwa emulsji nie ma czasu na „leczenie” ubytków po gwałtownej utracie masy substancji lotnych w niej zawartych. Prawdopodobieństwo ich wystąpienia jest większe gdy, grubość warstwy jest większa (np. nakładamy emulsję sitodrukiem przez sito 20-40T)

Rys7. Mikropeknięcia powłoki powstałe podczas zbyt agresywnego podsuszenia przy zbyt krótkim czasie swobodnego odparowywania .
(© PROFOLIO Wojciech Daszczyk)

Rozwiązanie: By uniknąć wyżej wymienionego problemu, zalecamy wydłużenie czasu odparowywania (nawet znacznie powyżej zalecanych 10-15 minut) a także mniej udarowe podnoszenie temperatury płytki podczas procesu podsuszenia.

Łagodne podnoszenie temperatury podsuszenia można zrealizować na przykład przez uchylenie drzwiczek pieca przez pierwsze kilka-kilkanaście minut procesu podsuszenia, zalecane to jest również ze względu na uniknięcie kondensacji rozpuszczalników i pary wodnej na powierzchni wykonywanej płytki (patrz: i. strukcja . a. osze . ia farb sitodrukowych PETERS; dział PODSUSZANIE)

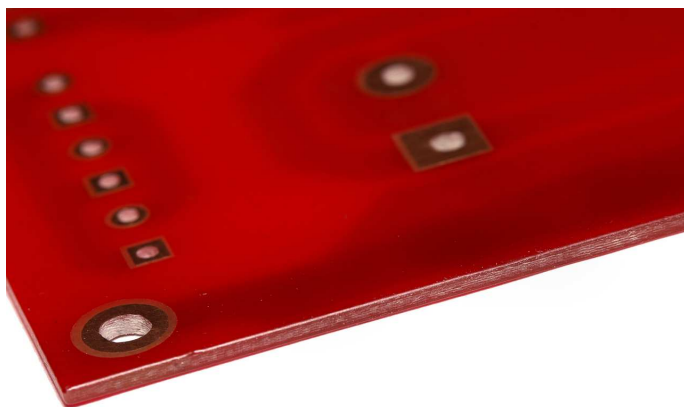
Najczęstszym powodem wystąpienia takiej sytuacji jest przystąpienie do nanoszenia farby sitodrukiem gdy na sicie znajduje się lekko podeschnięta porcja farby, stanowiąca pozostałość po jej nanoszeniu w poprzednich przebiegach. Problemu nie generuje farba jaka pozostaje na sicie gdy kolejne płytki pokrywamy jedna po drugiej bez przerw (lub w krótkich odstępach czasu np.: co 5-10 minut). Problem może natomiast wystąpić gdy z pozostałej farby zdąży odparować już znaczna część rozpuszczalników (do 1 do 1,5 godziny).

Rys8. Grubsza i ciemniejsza warstwa farby sitodrukowej odłożona wzdłuż krawędzi płytki.
(© PROFOLIO Wojciech Daszczyk)

Rozwiązanie: By uniknąć takich sytuacji zalecamy każdorazowe czyszczenie sita (oraz rakli) gdy tylko podejmujemy decyzje o dłuższej przerwie. Na przykład wtedy gdy płytka lub ich partia poddawana jest procesowi odparowywania a następnie podsuszenia. Nawyk taki nie tylko pozytywnie wpłynie na lepszą jakość powstającej powłoki , ale też znacznie ułatwi proces nanoszenia oraz pozwoli utrzymać narzędzia w bardzo dobrej kondycji, gwarantującej długi czas eksploatacji.
